## Anexo II – Património Arbóreo do Jardim e Mata (2023/2024)

**RELATÓRIO DE DIAGNÓSTICO AVANÇADO DE 2 *QUERCUS ROBUR*  
NO JARDIM DO CERCO**

**FEVEREIRO 2021**

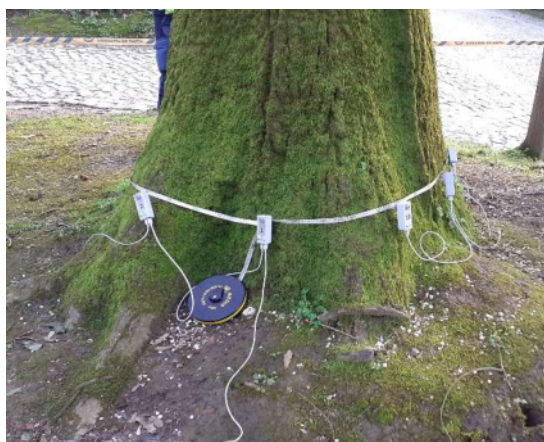
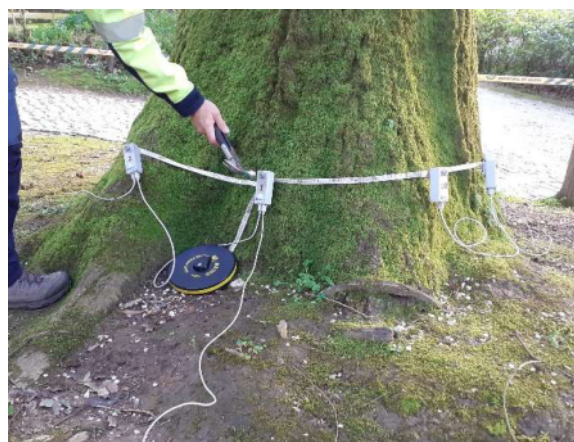
Figura 1 – Análises instrumentais com recurso a arbotom (exemplar ID 290).

A tomografia efetuada no exemplar ID 290 demonstrou uma afetação elevada do colo na secção analisada, que se traduz não só na presença de uma podridão interna, resultante da evolução ascendente de uma podridão radicular, bem como, de pelo menos 3 fissuras internas associadas a defeitos radiculares e que se manifestam externamente pelos sinais observados sobre o ritidoma do colo e tronco deste exemplar. Estas fissuras poderão derivar quer de uma eventual perda de ancoragem em resultado da podridão radicular, quer de eventual movimento radicular em consequência de excessos de carga na secção do prato radicular sujeita a esforços de tração. Embora a tomografia indique uma perda de resistência de cerca de 26%, na nossa opinião este cálculo está subestimado já que as fissuras são bem mais debilitantes, em termos mecânicos, do que uma podridão de lenho. A nossa apreciação é confirmada pelos três resistogramas efetuados a 10 cm de altura uma afetação interna extensa e em evolução.

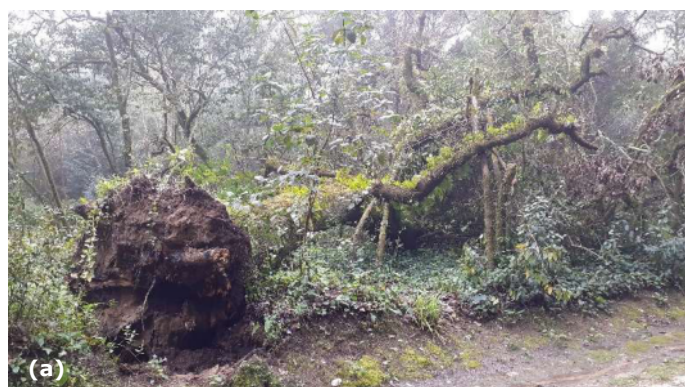
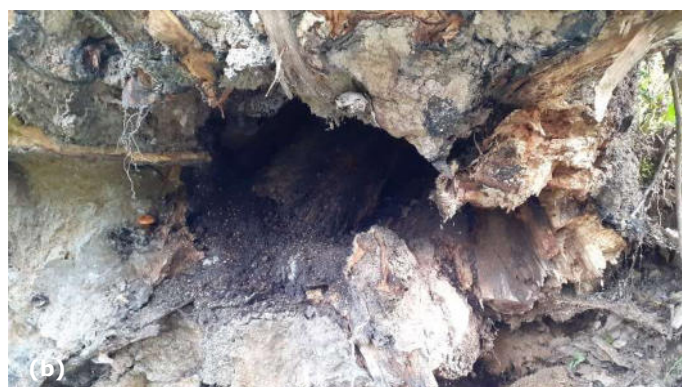
Figura 3 – Exemplar de *Q. robur* que entrou em cedência de prato radicular este inverno: (a) aspeto geral; (b) secção interna do colar radicular e colo.

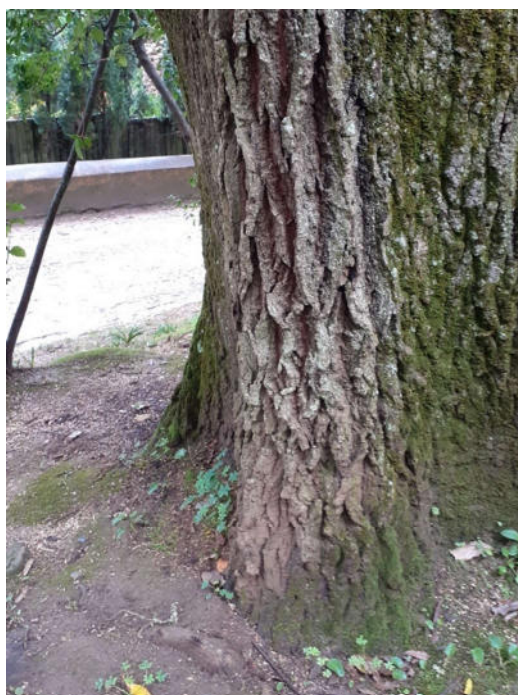
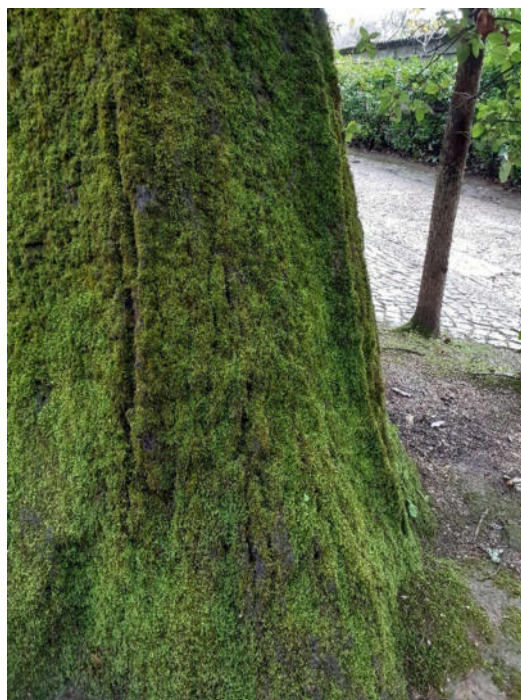
**Figura 4 – Sinais de eventual stress mecânico e de movimento do prato radicular, exemplar ID 290.**

Pelas análises efetuadas e pela interação hospedeiro-agente causal considera-se que no exemplar ID 290 a probabilidade de cedência do prato radicular e/ou rutura do colo é muito elevada em caso de ventos fortes.

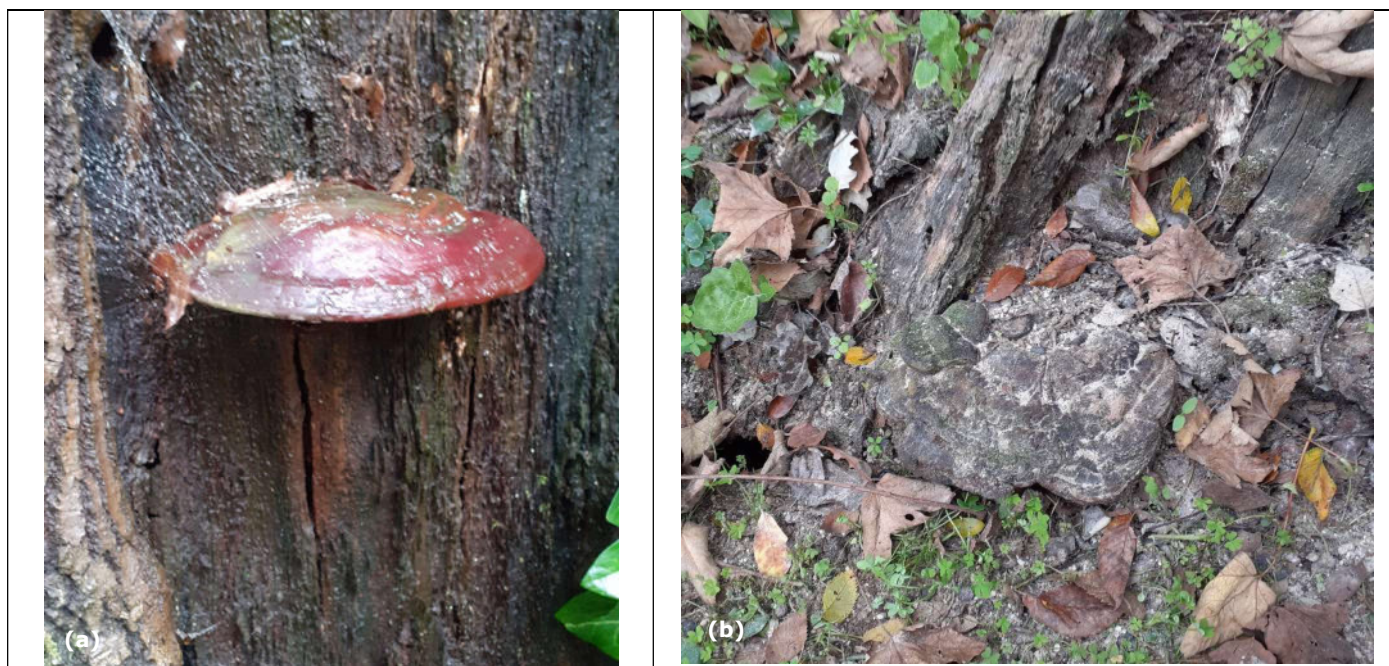
**Figura 5 – Carpóforos de *G. resinaceum* observados em exemplares de *Quercus* spp. no Jardim do Cerco: (a) ao nível do colo de um exemplar na mata; (b) sobre um cepo de uma antiga rutura também na zona da mata.**

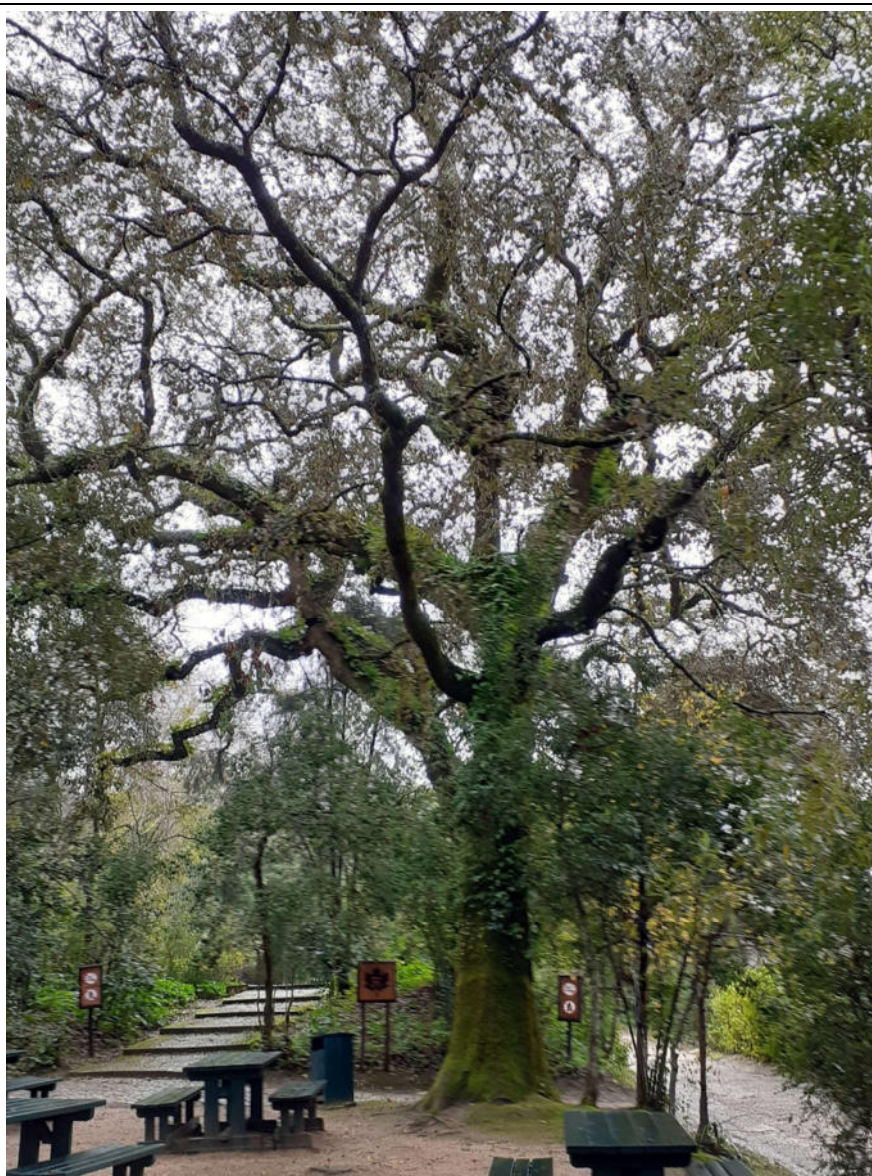
Copa descompensada, moderadamente transparente, em conflito com o carvalho vizinho também monumental

Presença de sistema de sustentação dinâmica de ramos (3 espias)

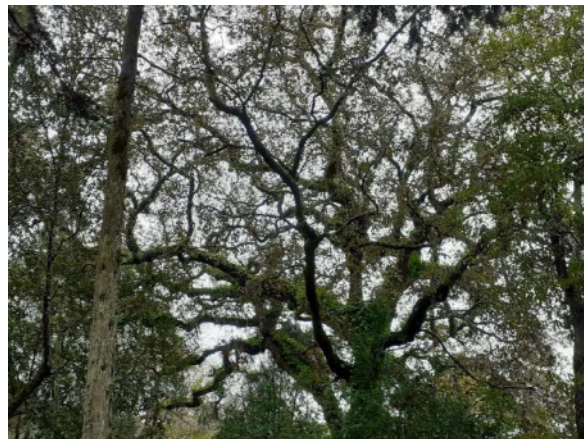
Eixo principal com curvatura, produzindo inclinação, a acompanhar a descompensação de copa

Nas secções do tronco sujeitas a esforços de compressão presença de um espessamento enrugamento do ritidoma superior ao típico da espécie; nas secções sujeitas a esforços de tração sinais sugerindo produção de fissuras pelo menos ao nível do câmbio da casca

Colar radicular visível, algumas raízes lenhosas visíveis; presença de raízes estrangulantes de diâmetro reduzido

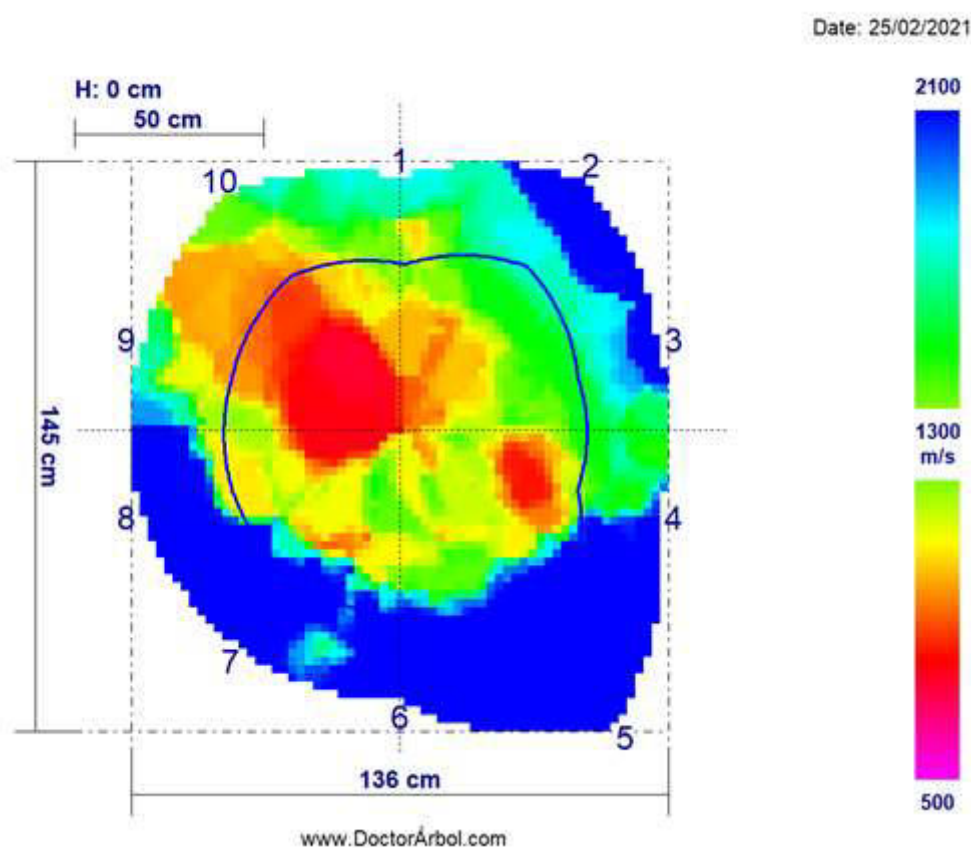
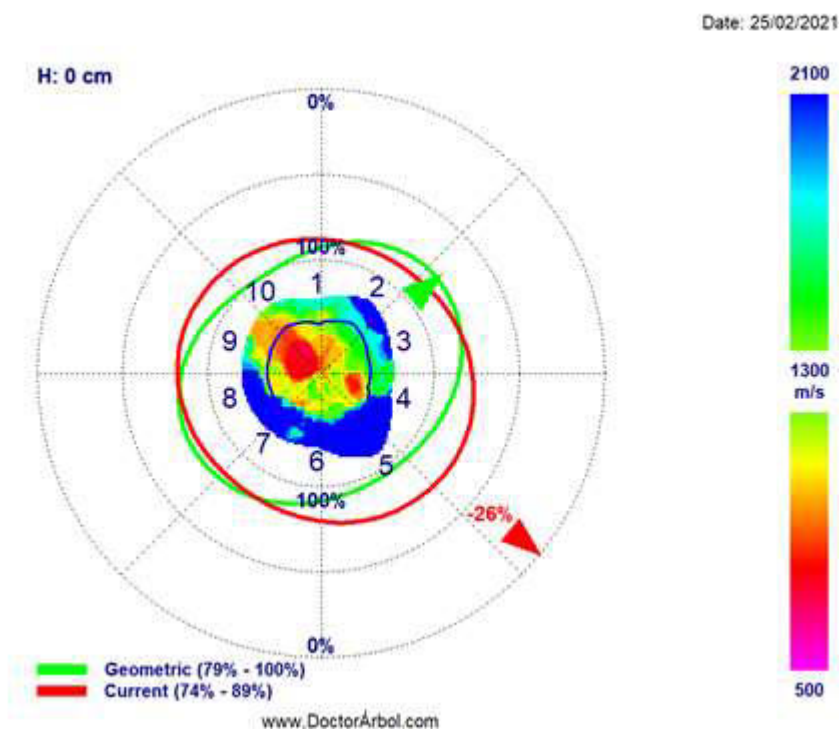
A tomografia demonstra a presença de uma afetação interna ao nível da secção de colo a 0 cm de altura já elevada, que se traduz não só na presença de uma podridão interna, resultado da evolução ascendente de podridão radicular, bem como de pelo menos 3 fissuras associadas a defeitos radiculares, quer eventual perda de ancoragem em resultado de podridão de raízes quer de eventual movimento radicular por excesso de carga na secção do prato radicular sujeita a esforços de tração

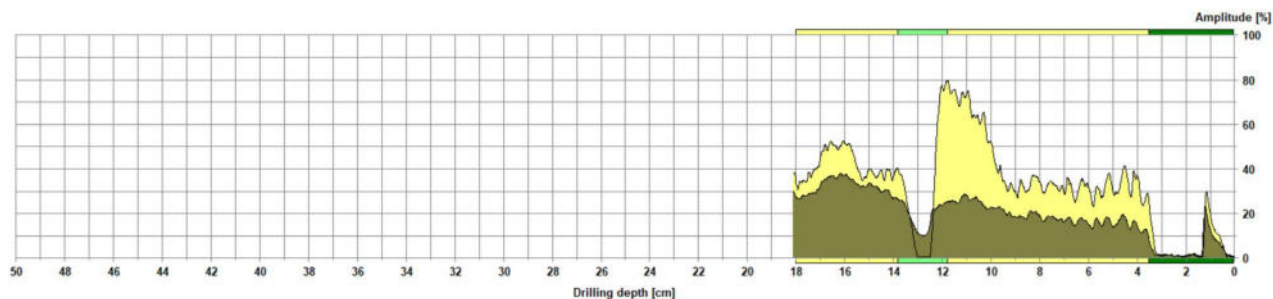
| From 11,77 cm to 13,81 cm | : Fissura |
| From 13,81 cm to 17,99 cm | : Podridão incipiente |

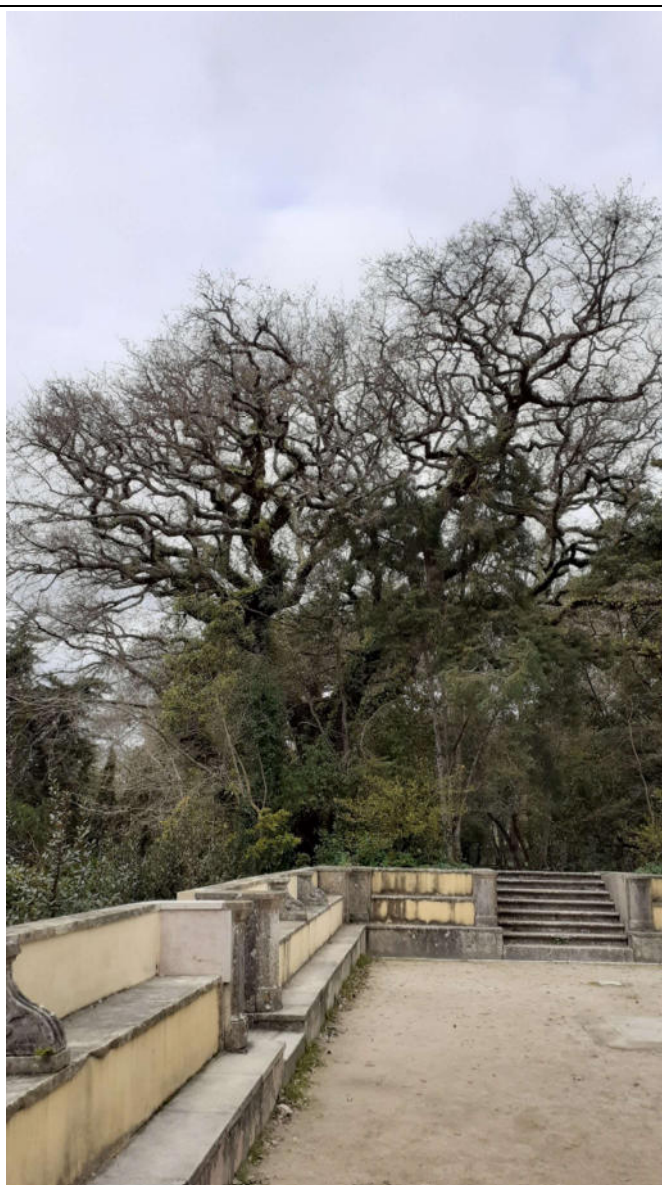
Copa descompensada, moderadamente transparente, em conflito com o carvalho vizinho também monumental

Presença de sistema de sustentação dinâmica de ramos (3 espias)

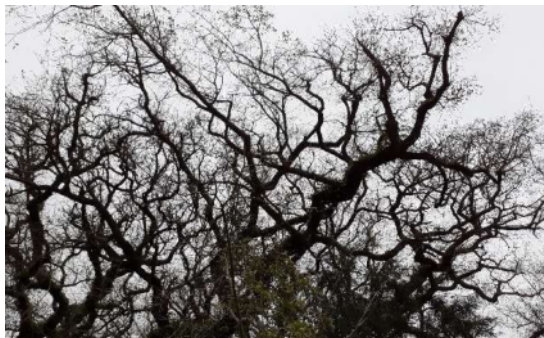
Eixo principal com curvatura, produzindo inclinação, a acompanhar a descompensação de copa

Nas secções do tronco sujeitas a esforços de compressão presença de um espessamento e enrugamento do ritidoma superior ao típico da espécie; nas secções sujeitas a esforços de tração sinais sugerindo produção de fissuras pelo menos ao nível do câmbio da casca

Colar radicular visível, algumas raízes lenhosas visíveis; presença de raízes estrangulantes de diâmetro reduzido

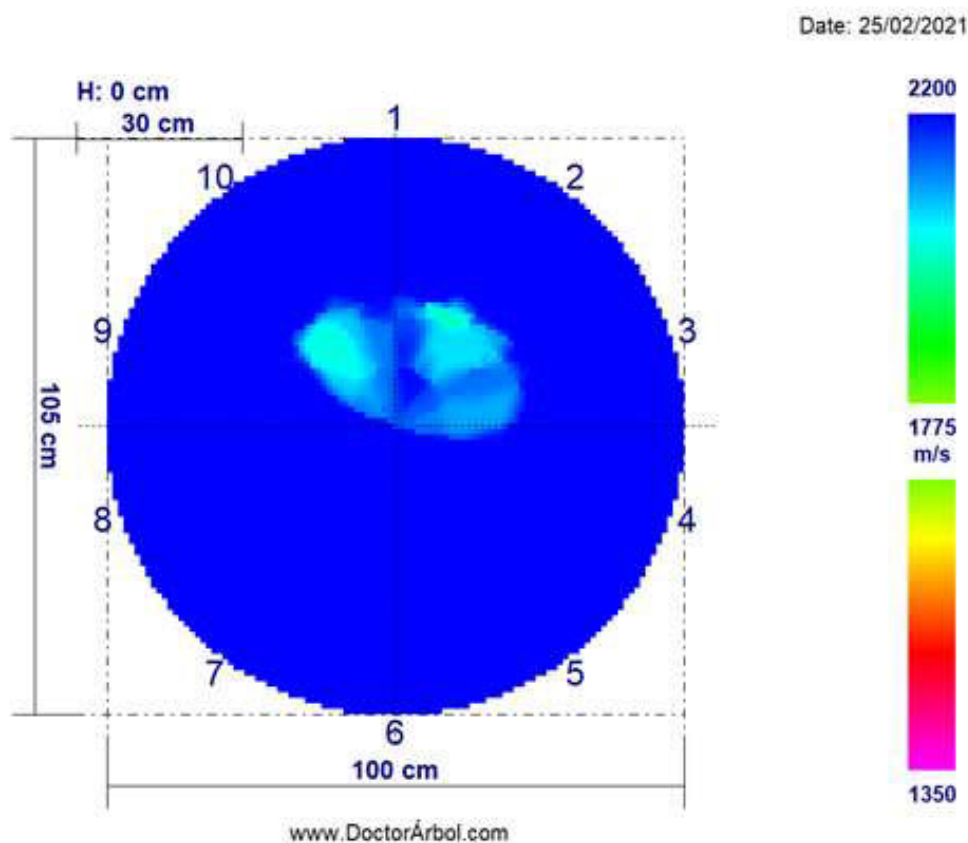
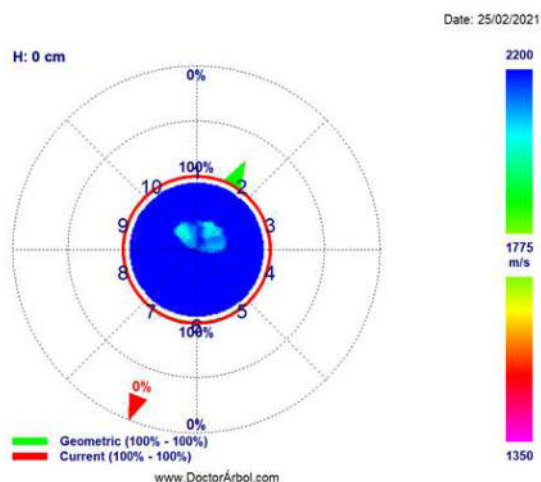
A tomografia não evidencia a presença de defeitos internos na secção de colo sujeita a análise; não obstante poderão existir problemas radiculares cuja deteção não é possível

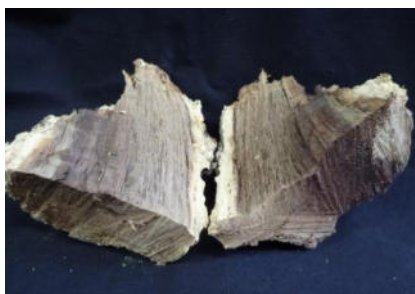
A amostra de carvalho recebida em laboratório era constituída por vários pedaços de raiz, nos quais se observaram manchas de cor e consistência variável, quer na zona do borne quer no cerne (Figs. 1 e 2). Numa das porções da amostra, verificou-se ainda a presença de micélio branco debaixo do ritidoma (Fig. 3).

Fig. 1. Corte longitudinal de uma porção da raiz.

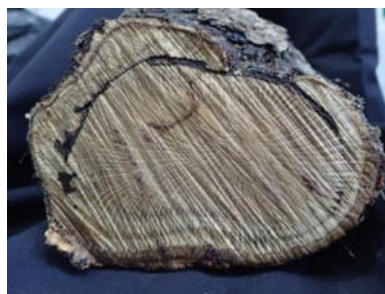
Fig. 2. Corte transversal da amostra.

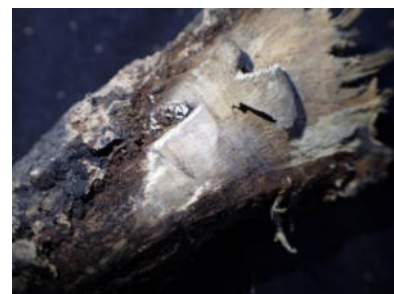
Fig. 3. Micélio branco sob o ritidoma.
