INFORMAÇÃO N.º 2028/DBC/DICA/2022

ASSUNTO: Proposta de abertura do procedimento de ampliação da classificação do "Pórtico da

Igreja de São Miguel de Alcainça", de forma a abranger toda a igreja, e de

redesignação para "Igreja de São Miguel, paroquial de São Miguel de Alcainça,

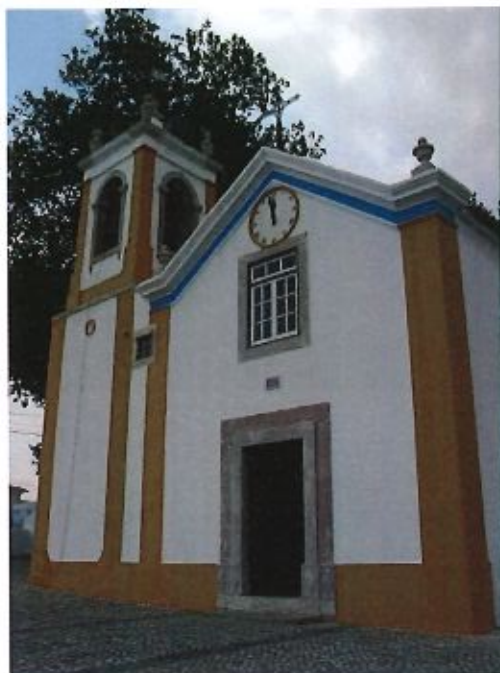
Fig. 10. Igreja de São Miguel de Alcainça, fachada principal.

A fachada principal, de orientação canónica, apresenta uma feição que se pode filiar na estética maneirista de Seiscentos, com embasamento pouco saliente, desenvolve-se em dois registos, sendo o primeiro centralizado por portal inscrito em moldura dupla de verga reta, encimada por lápide diminuta com data inscrita de 1864. Sobre o portal, segundo registo rasgado ao centro por vão de verga reta e moldura simples de cantaria encimada por relógio, remate em empena angular encimada por fogaréus e cruz de ferro.

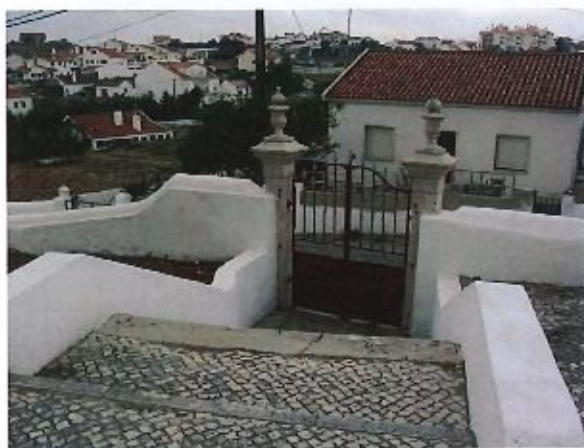
Fig. 11. Adro murado em declive para oeste, com portão de ferro entre pilares encimados por fogaréus.

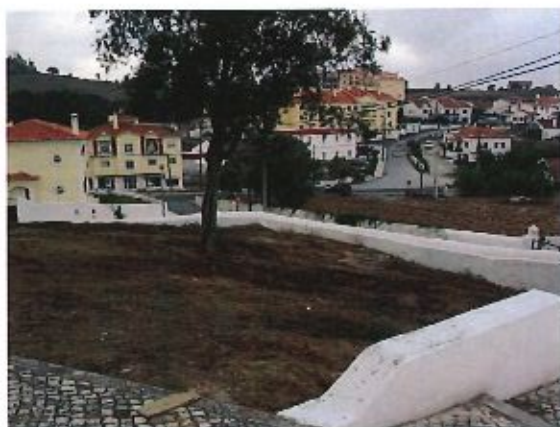
Fig. 12. Adro murado em declive para oeste.

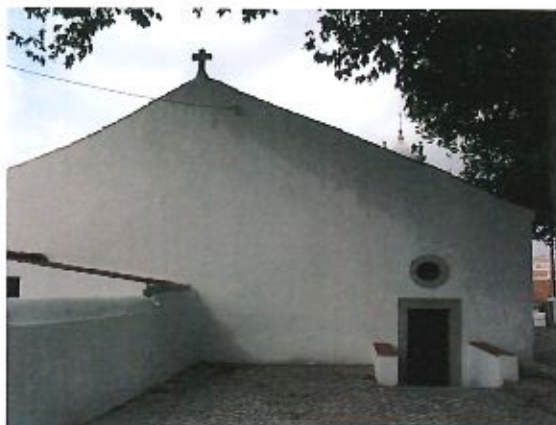
Fig. 14. Fachada nascente, porta retangular encimada por óculo circular, desnivelada.

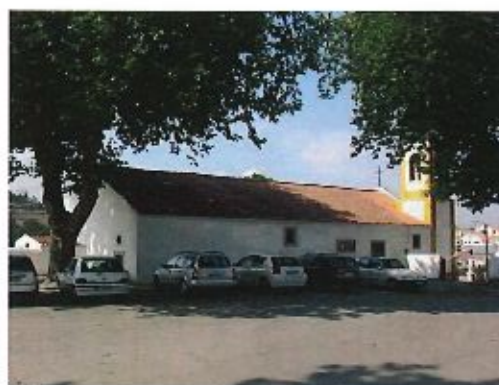
Fig. 15. Fachada Norte observa-se uma porta de moldura retangular junto ao muro do adro e 2 janelas retangulares.

A fachada lateral esquerda, a norte, de um único registo e um só pano, apresenta-se rasgada por porta transversa com moldura verga reta em cantaria, junto ao muro do adro, e duas janelas retilíneas com moldura de cantaria simples, sendo todo o pano rematado em cornija. A fachada posterior, a nascente, desenvolve-se em dois registos, com remate em empena angular rematada por cruz pétrea, tendo adossado, à esquerda, um pequeno corpo com gavetões envidraçados e o muro do cemitério. À direita, uma pequena porta retangular encimada por óculo circular, desnivelada, a que se acede por escada descendente. A Fachada lateral direita, a sul, apresenta-se em dois panos e um só registo com remate em cornija. O primeiro pano, da nave da igreja, é rasgado por porta travessa de verga reta em cantaria. O segundo corpo da capela lateral, a que se encostam o muro do cemitério e três campas, é cego a ocidente e rasgado por dois vãos retilíneos, em planos diferentes, com molduras de cantaria, a sul.

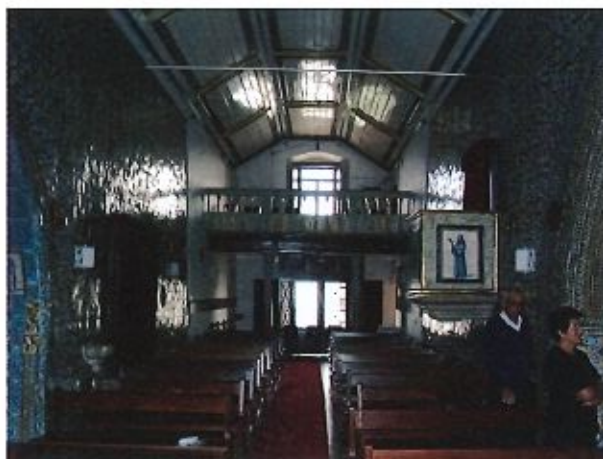
Fig. 17. Interior de nave única, tendo a poente coro-alto retangular com balaustrada, sobre duas colunas.

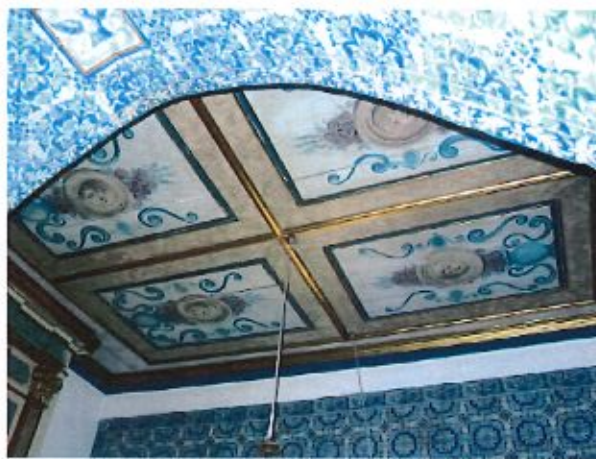
Fig. 18. Cobertura das capelas laterais.

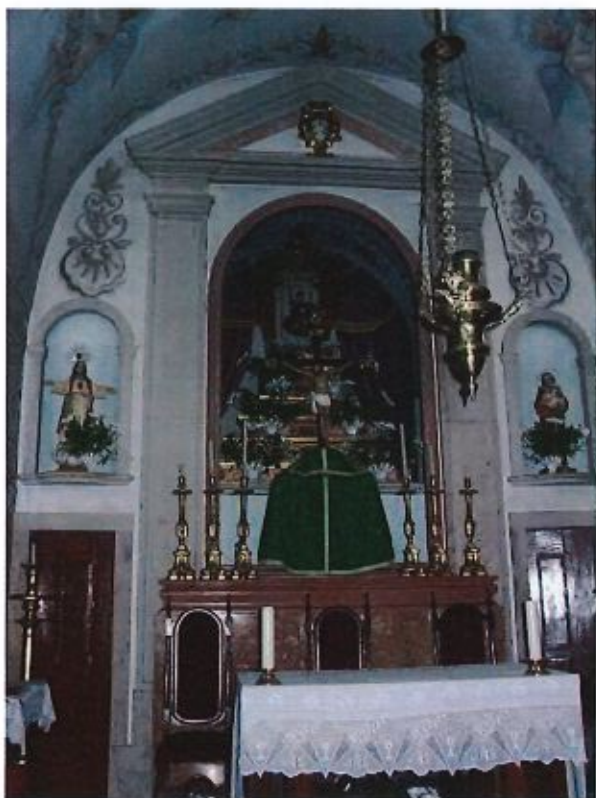
Fig. 19. Capela-mor com parede testeira vazada por duas portas.

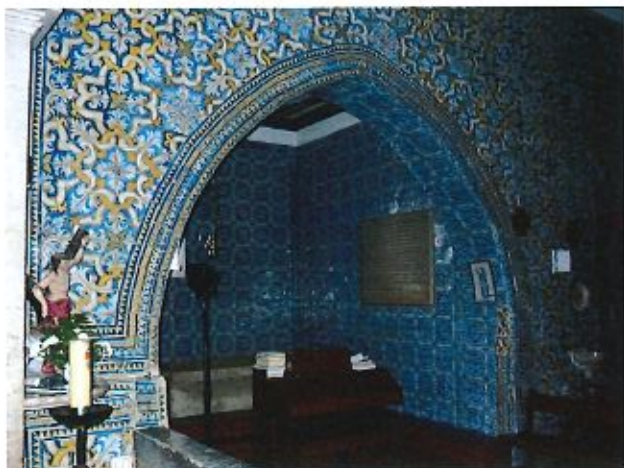
Fig. 21. Capela lateral, lado Epístola, revestida a azulejos tipo tapete de finais do século XVII, monocromático (azul e branco).

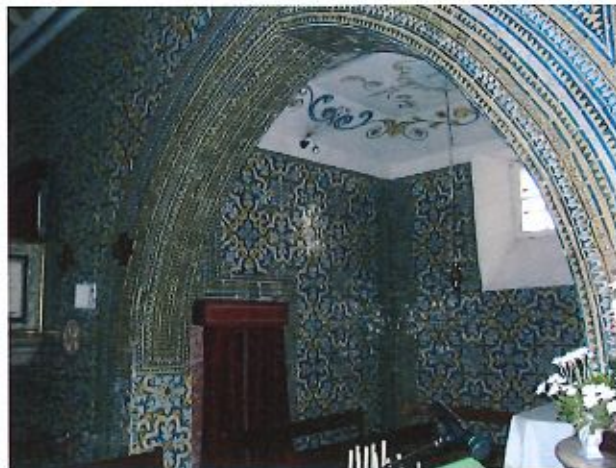
Fig. 22. Capela lateral, lado Evangelho, revestida a azulejos tipo tapete de meados do século XVII, policromo (azul, amarelo e branco).

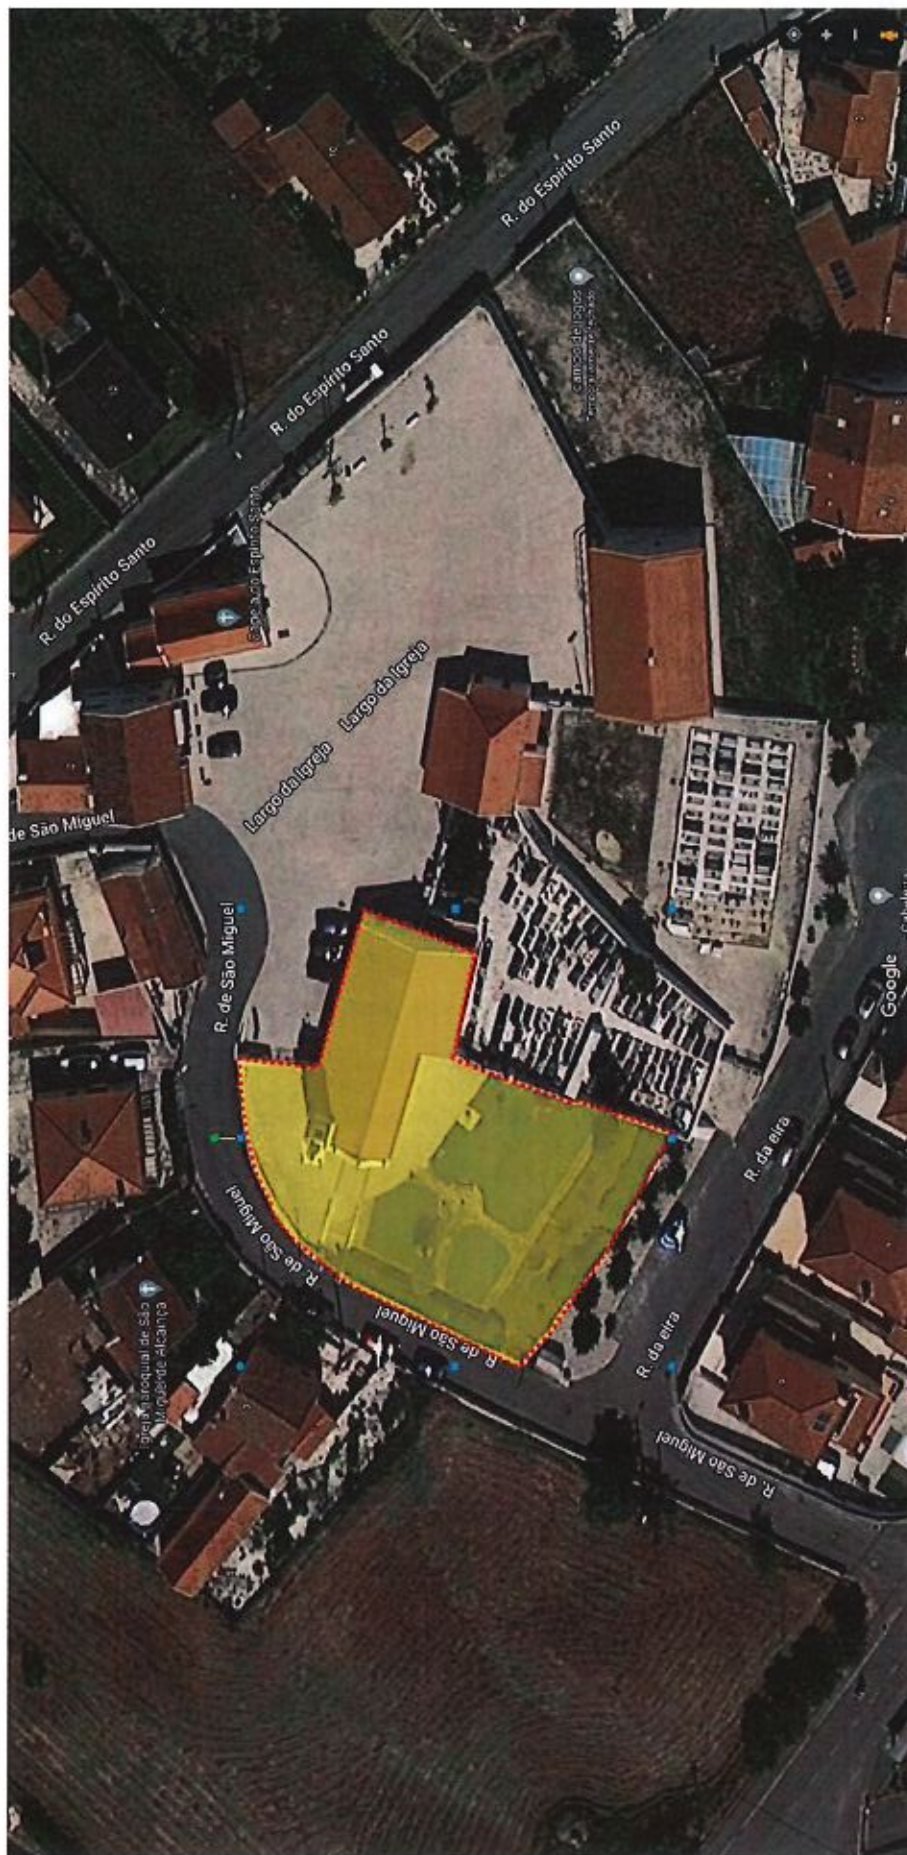
Planta indicativa da localização da Igreja de São Miguel, paroquial de Alcaínça, incluindo o património móvel integrado e o adro (planta localização esquemática, realizada a partir de fotografia aérea - <https://www.google.pt/maps/>).

<sup>24</sup> Planta indicativa da localização da Igreja de São Miguel, paroquial de São Miguel de Alcainça, incluindo o património móvel integrado e o adro (planta oficial a realizar posteriormente, de acordo com as normas em uso na DGPC, caso seja determinada superiormente a abertura do procedimento de ampliação da classificação existente).
