## Anexo II – Património Arbóreo do Jardim e Mata (2023/2024)

**RELATÓRIO DE DIAGNÓSTICO AVANÇADO DE 2 *QUERCUS ROBUR*  
NO JARDIM DO CERCO**

**FEVEREIRO 2021**

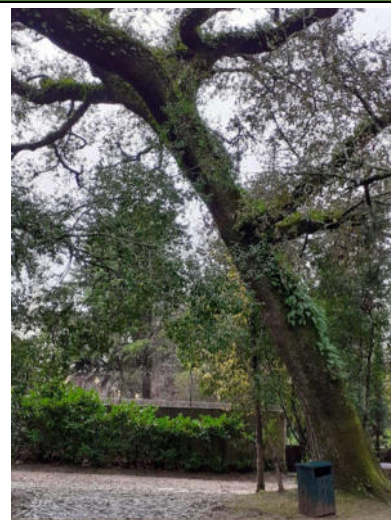
Nas secções do tronco sujeitas a esforços de compressão presença de um espessamento enrugamento do ritidoma superior ao típico da espécie; nas secções sujeitas a esforços de tração sinais sugerindo produção de fissuras pelo menos ao nível do câmbio da casca

Colar radicular visível, algumas raízes lenhosas visíveis; presença de raízes estrangulantes de diâmetro reduzido

Não são observados outros sintomas e/ou sinais de problemas fitossanitários, biomecânicos e fisiológicos

**POTENCIAIS DEFEITOS CRÍTICOS COM NECESSIDADE DE AVALIAÇÃO DA AFETAÇÃO INTERNA**

Sim

A tomografia demonstra a presença de uma afetação interna ao nível da secção de colo a 0 cm de altura já elevada, que se traduz não só na presença de uma podridão interna, resultado da evolução ascendente de podridão radicular, bem como de pelo menos 3 fissuras associadas a defeitos radiculares, quer eventual perda de ancoragem em resultado de podridão de raízes quer de eventual movimento radicular por excesso de carga na secção do prato radicular sujeita a esforços de tração

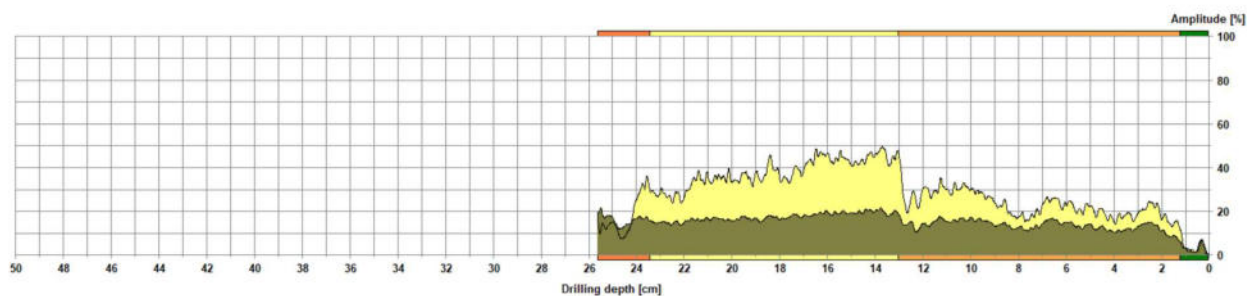
| From 11,77 cm to 13,81 cm | : Fissura |
| From 13,81 cm to 17,99 cm | : Podridão incipiente |

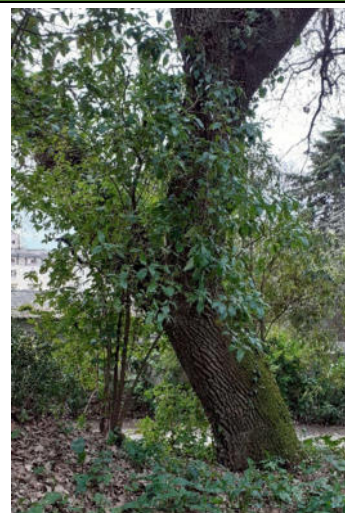
Nas secções do tronco sujeitas a esforços de compressão presença de um espessamento e enrugamento do ritidoma superior ao típico da espécie; nas secções sujeitas a esforços de tração sinais sugerindo produção de fissuras pelo menos ao nível do câmbio da casca

Colar radicular visível, algumas raízes lenhosas visíveis; presença de raízes estrangulantes de diâmetro reduzido

Não são observados outros sintomas e/ou sinais de problemas fitossanitários, biomecânicos e fisiológicos

**POTENCIAIS DEFEITOS CRÍTICOS COM NECESSIDADE DE AVALIAÇÃO DA AFETAÇÃO INTERNA**
**Sim**

Eixo principal – avaliar a resposta do exemplar aos esforços físicos de compressão e tração e presença de potenciais defeitos internos em resposta à ação desses esforços
